## **Tiemerkintämassojen käyttökelpoisuus**

**Tielaitoksen  
selvityksiä**

**50/1992**

**Oulun  
tuotantotekninen  
kehitysyksikkö**

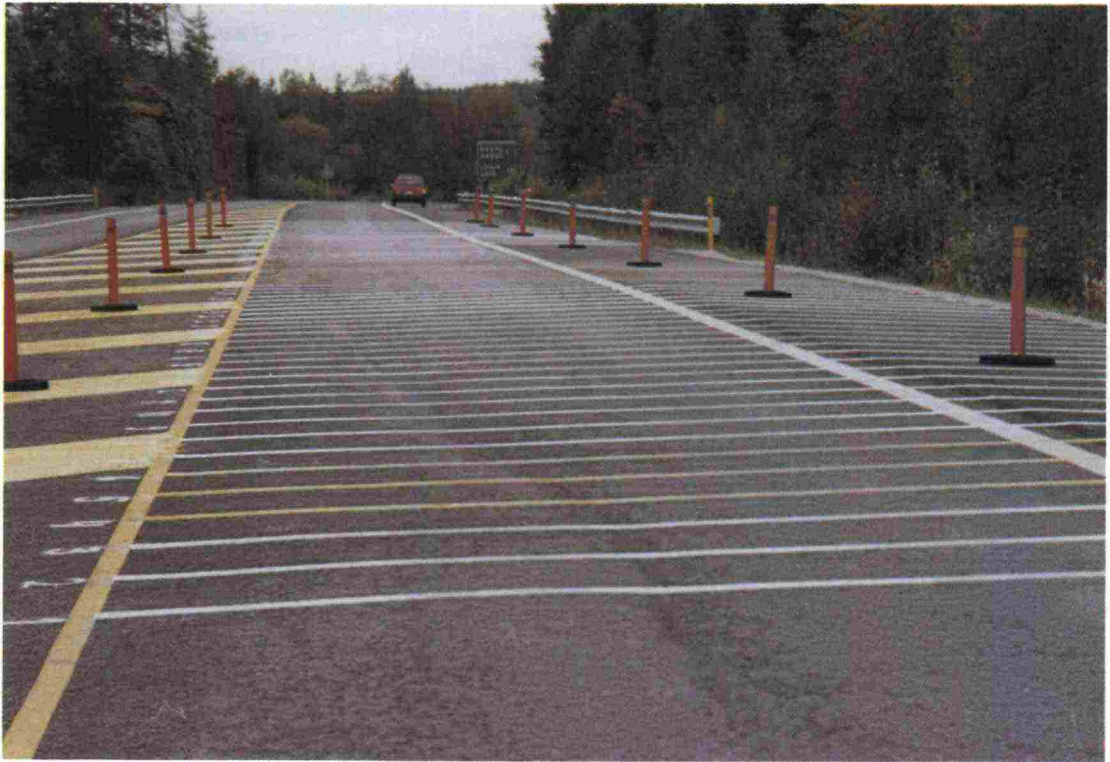
Kuva 1. Poikkiraitakokeen sijainti mt 1186:lla Lohjanharjulla Uudenmaan tiepiirissä

Merkintöjen tekovaiheessa seurattiin ilman ja massojen lämpötilaa sekä koementöjen kuivumisaikaa. Koemateriaalit, työaikaiset havainnot ja paluuheijastavuusarvot (mitattu 1 - 2 h) on esitetty taulukossa 1. Yleiskuva merkintöjen sijainnista koealueella on esitetty kuvassa 1.

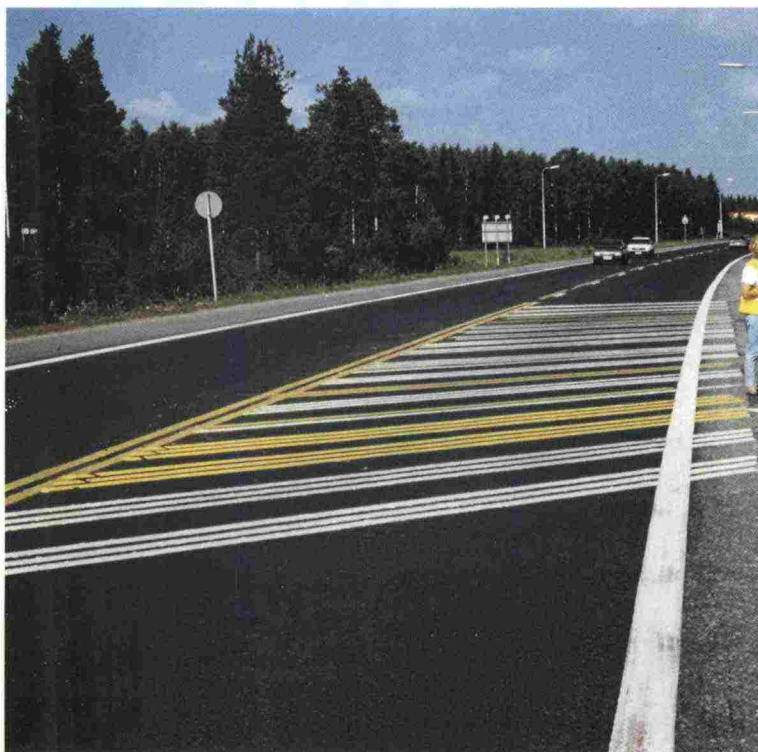
Kuva 3. Yleiskuva Kemin poikkiraitakokeesta, jossa merkinnät tehtiin 45° kulmassa.

Kemissä merkinnät tehtiin koneella vinosti 45° kulmassa (kuva 3), joten ne tekotavaltaan vastaavat mahdollisimman hyvin normaalia työkäytäntöä.
